COMUNE DI DIMARO FOLGARIDA - C. C. CARCIATO

PERIZIA DETERMINAZIONE DEL VALORE VENALE DEL BENE,

relativa all'edificio agrituristico (p. ed. n° 107 – p. ed. 117 p. m. 2) e corrispondenti pertinenze,
in località "Siori" del C. C. di Carciato, in Comune Amministrativo di Dimaro Folgarida.-

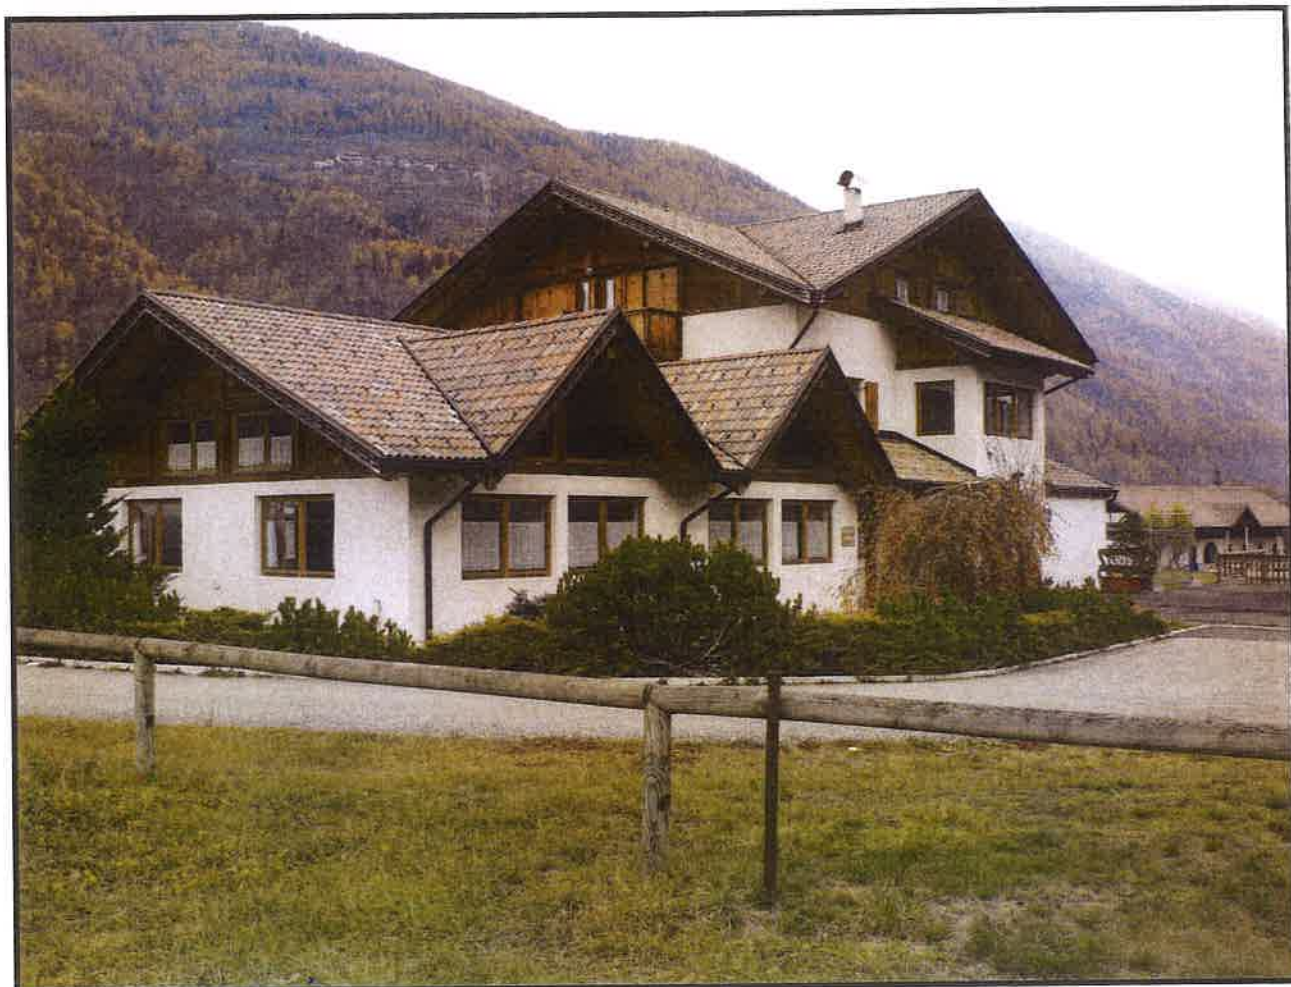
Fotografia n° 1: Prospetti Est e Sud.-
